## Diagnostic du réseau d'assainissement CCBVIR Réseau d'eaux usées

**RV N°**  
**00116**  
**Séparatif**  
**eaux**  
**usées**  
(HY13 B0001)

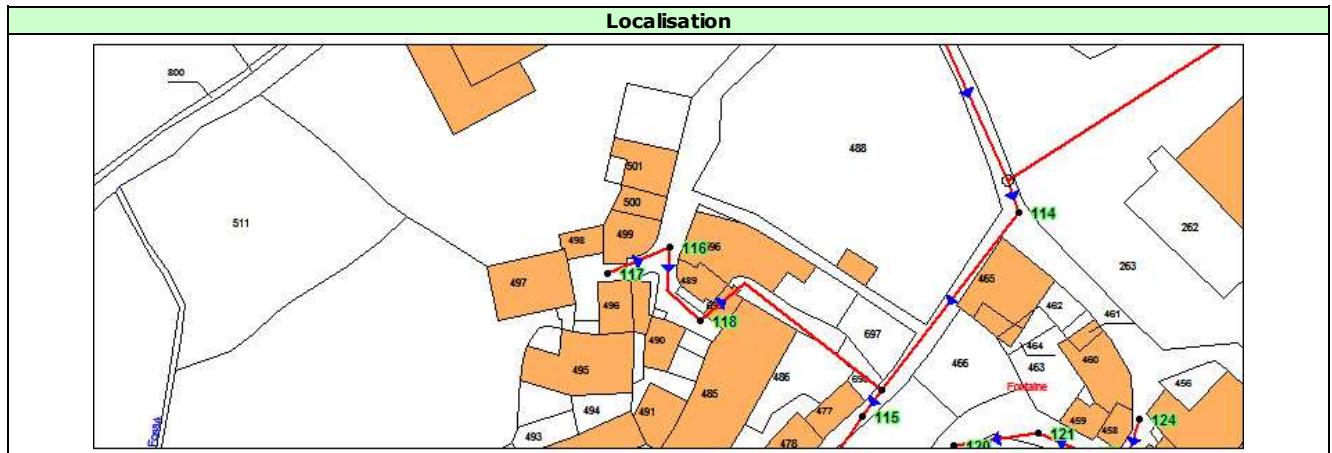
Observations sur les collecteurs	
1	
2	Arrivée en chute
3	
8

Observations sur la cunette	
Obstacle dépôts	Abrasion/corrosion
Absence de cunette

Observations sur le regard	
Hydrocurage	Amélioration de l'écoulement
