Diagnostic du réseau d'assainissement CCBVIR Réseau d'eaux usées

**RV N°
00117
Séparatif
eaux
usées
(HY13 B0001)**

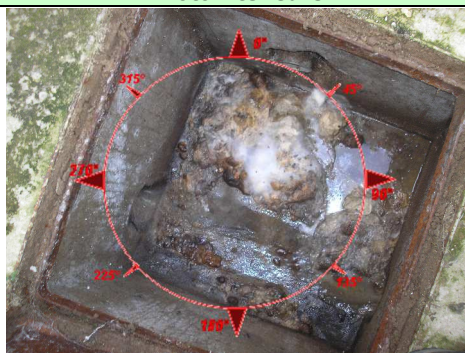
| Photo intérieure | caractéristiques des canalisations | | | | | |

| Observations sur les collecteurs | |
|---|---|
| 1 | Arrivée en chute |
| Obstacle dépôts | Abrasion/corrosion |
| Absence de cunette | |

| Observations sur les collecteurs | |
|---|---|
| Hydrocurage | Amélioration de l'écoulement |
