Diagnostic du réseau d'assainissement CCBVIR Réseau d'eaux usées

RV N°
00118
Séparatif
eaux
usées
(HY13 B0001)

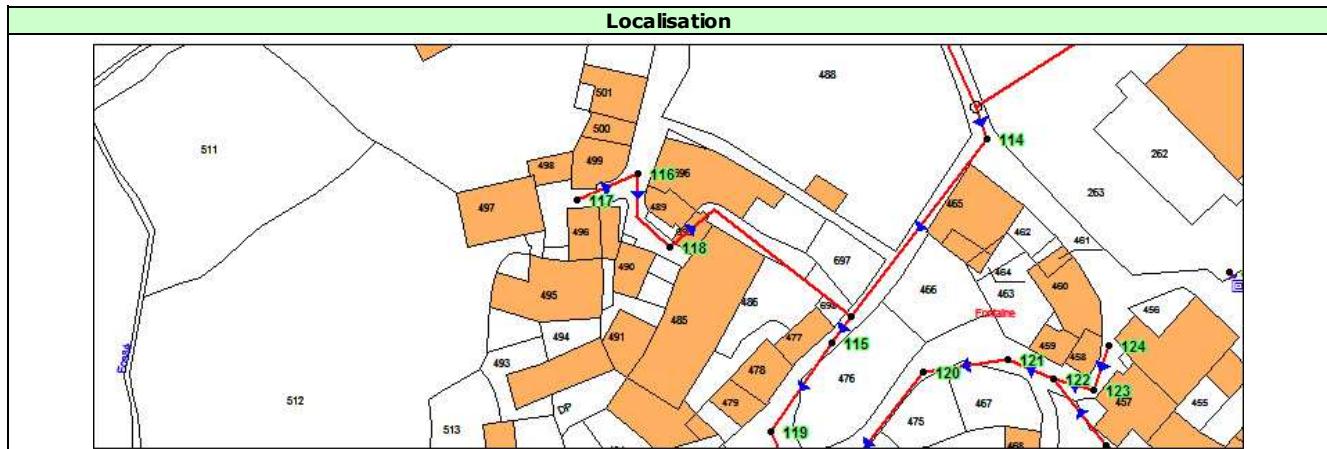
Photo intérieure	caractéristiques des canalisations					
	Collecteur	Angle	Géométrie	Nature	FE/TN	FE/NGF
1:Arrivée I	317 °	Ø150	Fibro ciment	0,480 m	NR m	NR m
2:Arrivée II.1	210 °	Ø40	Fibro ciment	0,170 m	NR m	NR m
3:Arrivée II.2	158 °	Ø100	Fibro ciment	0,480 m	NR m	NR m
4:Arrivée II.3	139 °	Ø50	PVC	0,170 m	NR m	NR m
5:Arrivée II.4	184 °	Ø50	PVC	17,000 m	NR m	NR m
8:Exutoire I	48 °	Ø150	Fibro ciment	0,480 m	NR m	NR m

Observations sur les collecteurs	
1	
2	Arrivée en chute
3	
4	Arrivée en chute
5	
8

Observations sur la cunette	
Obstacle dépôts	Abrasion/corrosion
Absence de cunette

Observations sur le regard	
Hydrocurage	Amélioration de l'écoulement
