# Diagnostic du réseau d'assainissement CCBVIR Réseau d'eaux usées

**RV N°  
00121  
Séparatif  
eaux  
usées  
(HY13 B0001)**

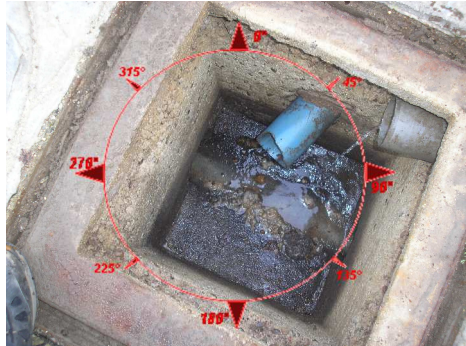
Photo intérieure	caractéristiques des canalisations

Observations sur les collecteurs	
1	
2	Arrivée en chute
3	Arrivée en chute
8

Observations sur la cunette	
Obstacle dépôts	Absence de cunette
