## Diagnostic du réseau d'assainissement CCBVIR Réseau d'eaux usées

**RV N°  
00122  
Séparatif  
eaux  
usées  
(HY13 B0001)**

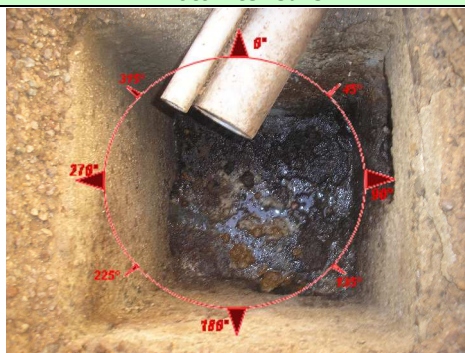
Photo intérieure	caractéristiques des canalisations					
	Collecteur	Angle	Géométrie	Nature	FE/TN	FE/NGF

1:Arrivée I	71 °	Ø200	Fibro ciment	0,550 m	NR m
	2:Arrivée II.1	353 °	Ø40	PVC	0,430 m	NR m
	3:Arrivée II.2	8 °	Ø100	PVC	0,230 m	NR m
	4:Arrivée II.3	139 °	Ø200	Fibro ciment	0,900 m	NR m
	8:Exutoire I	260 °	Ø150	Fibro ciment	0,900 m	NR m

Observations sur les collecteurs	
1	Arrivée en chute
2	Arrivée en chute
3	Arrivée en chute
4	
8

Observations sur la cunette	
Obstacle dépôts	Abrasion/corrosion
Absence de cunette

Travaux proposés	
Hydrocurage	Amélioration de l'écoulement
