Diagnostic du réseau d'assainissement CCBVIR Réseau d'eaux usées

**RV N°
00129
Séparatif
eaux
usées
(HY13 B0001)**

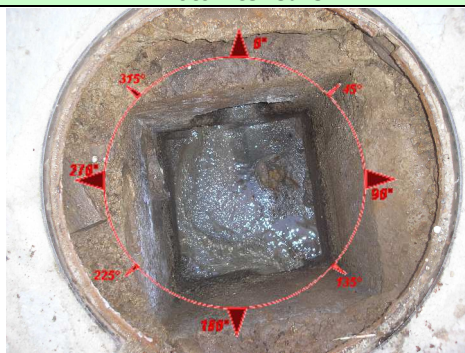
| Photo intérieure | caractéristiques des canalisations | | | | | |

| Observations sur les collecteurs | |
|---|---|
| 2 | Arrivée en chute |
| 3 | Arrivée en chute |

| Observations sur la cunette | |
|---|--|
| Absence de cunette | |
