Diagnostic du réseau d'assainissement CCB VIR Réseau d'eaux usées

**RV N°
00134
Séparatif
eaux
usées
(HY13 B0001)**

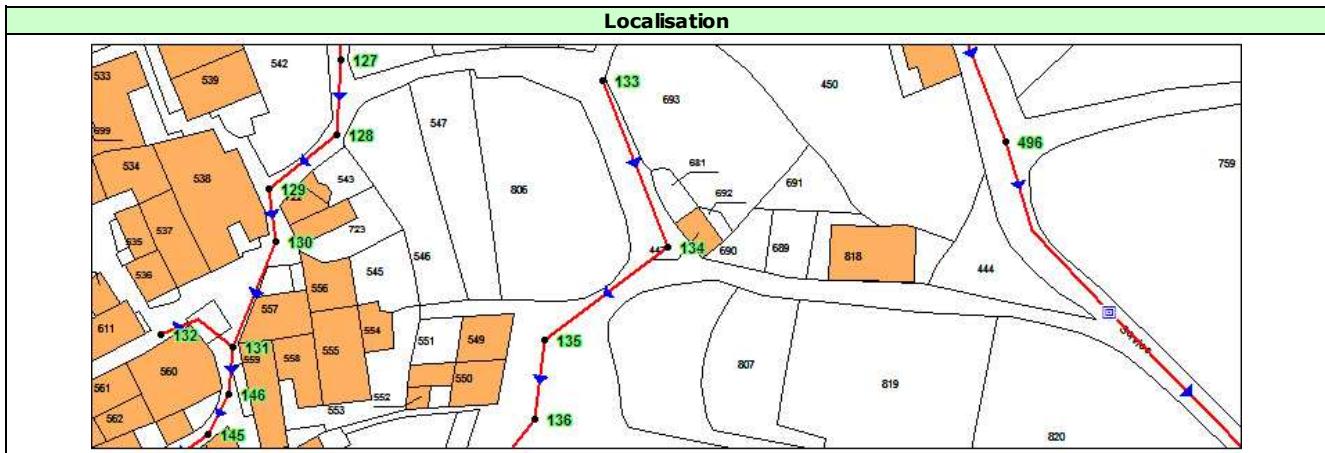
Photo intérieure		caractéristiques des canalisations					
Collecteur	Angle	Géométrie	Nature	FE/TN	FE/NGF		
1:Arrivée I	354 °	Ø150	PVC	0,750 m	NR m		
2:Arrivée II.1	37 °	Ø150	PVC	0,450 m	NR m		
3:Arrivée II.2	94 °	Ø100	PVC	0,250 m	NR m		
4:Arrivée II.3	108 °	Ø120	PVC	0,430 m	NR m		
5:Arrivée II.4	297 °	Ø150	PVC	0,500 m	NR m		
8:Exutoire I	218 °	Ø150	PVC	0,800 m	NR m

Observations sur les collecteurs	
1	
2	Arrivée en chute
3	Arrivée en chute
4	Arrivée en chute
5	Arrivée en chute
8

Présence de racines
