## Diagnostic du réseau d'assainissement CCBVIR Réseau d'eaux usées

**RV N°  
 00142  
 Séparatif  
 eaux  
 usées  
 (HY13 B0001)**

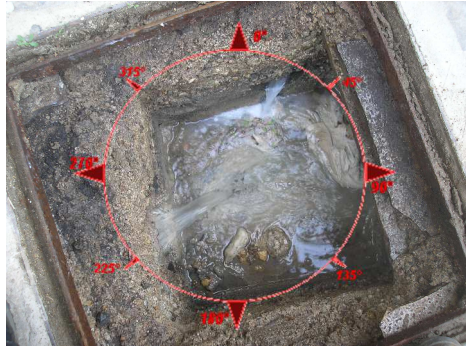
1: Arrivée I	291 °	Ø200	Fibro ciment	0,460 m	NR m
	2: Arrivée II.1	8 °	Ø100	Fibro ciment	0,460 m	NR m
	8: Exutoire I	101 °	Ø200	Fibro ciment	0,560 m	NR m

Observations sur les collecteurs	
1	Arrivée en chute
2	Arrivée en chute
8	
Observations sur la cunette	
Obstacle dépôts	Absence de cunette
Observations sur le regard	
Travaux proposés
