## Diagnostic du réseau d'assainissement CCBVIR Réseau d'eaux usées

**RV N°  
00144  
Séparatif  
eaux  
usées  
(HY13 B0001)**

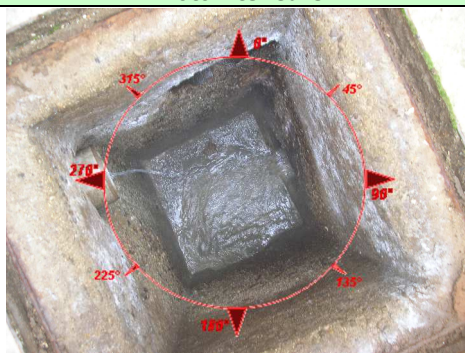
| Photo intérieure | caractéristiques des canalisations | | | | | |

| Observations sur les collecteurs | |
|---|---|
| 2 | Arrivée en chute |
| 3 | Arrivée en chute |
