# Diagnostic du réseau d'assainissement CCBVIR Réseau d'eaux usées

**RV N°  
00148  
Séparatif  
eaux  
usées  
(HY13 B0001)**

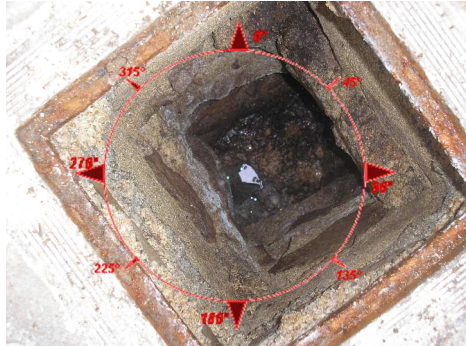
Photo intérieure	caractéristiques des canalisations

Observations sur la cunette	
Obstacle dépôts	Abrasion/corrosion
Absence de cunette

Travaux proposés	
Hydrocurage	Amélioration de l'écoulement
