Diagnostic du réseau d'assainissement CCBVIR Réseau d'eaux usées

RV N°
00154
Séparatif
eaux
usées
(HY13 B0001)

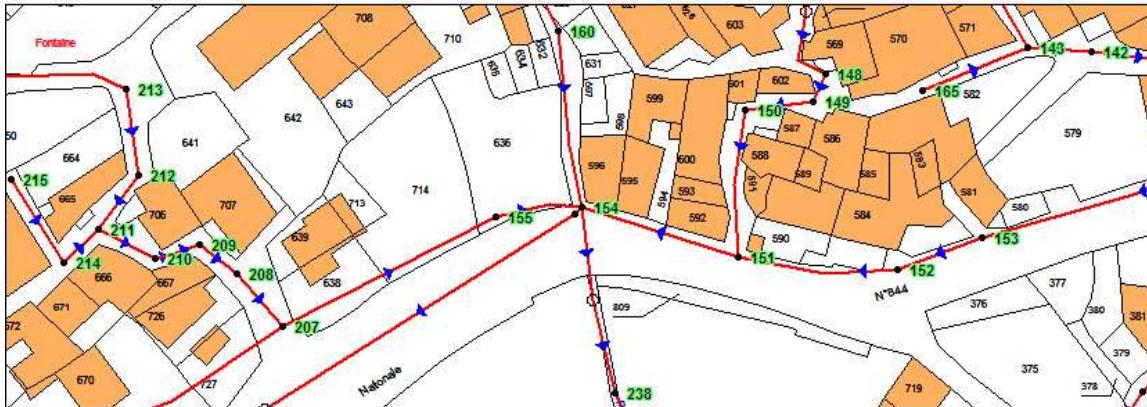
OBSERVATIONS SUR LES CONNECTEURS	
1	Arrivée en chute
2	Arrivée en chute
3	Arrivée en chute
4	Arrivée en chute
5	Arrivée en chute
6	Arrivée en chute ; connexion au reseause transfert de ILE ROUSE
8

Ovalisation	Flashes et contrepeinte
Absence de cunette

genie civil deteriore
le reseau d'eau pluviale passe dessus le regard
