## Diagnostic du réseau d'assainissement CCBVIR Réseau d'eaux usées

**RV N°  
00170  
Séparatif  
eaux  
usées  
(HY13 B0001)**

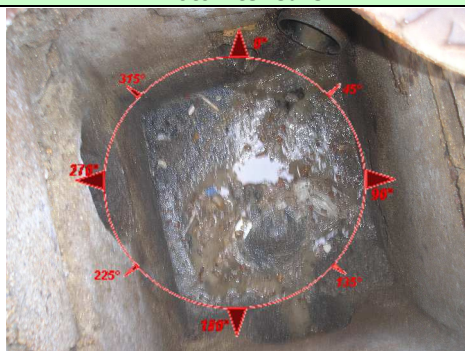
1:Arrivée I	280 °	Ø300	béton	0,830 m	NR m
	2:Arrivée II.1	250 °	Ø100	Fibro ciment	0,850 m	NR m
	3:Arrivée II.2	13 °	Ø100	Fibro ciment	0,850 m	NR m
	4:Arrivée II.3	27 °	Ø120	PVC	0,760 m	NR m
	8:Exutoire I	149 °	Ø300	béton	1,400 m	NR m

Observations sur les collecteurs	
1	Arrivée en chute
2	Arrivée en chute
3	Arrivée en chute
4	Arrivée en chute
8

Observations sur la cunette	
Obstacle dépôts	Abrasion/corrosion
Absence de cunette

Travaux proposés	
Hydrocurage	Amélioration de l'écoulement
