## Diagnostic du réseau d'assainissement CCBVIR Réseau d'eaux usées

**RV N°  
00174  
Séparatif  
eaux  
usées  
(HY13 B0001)**

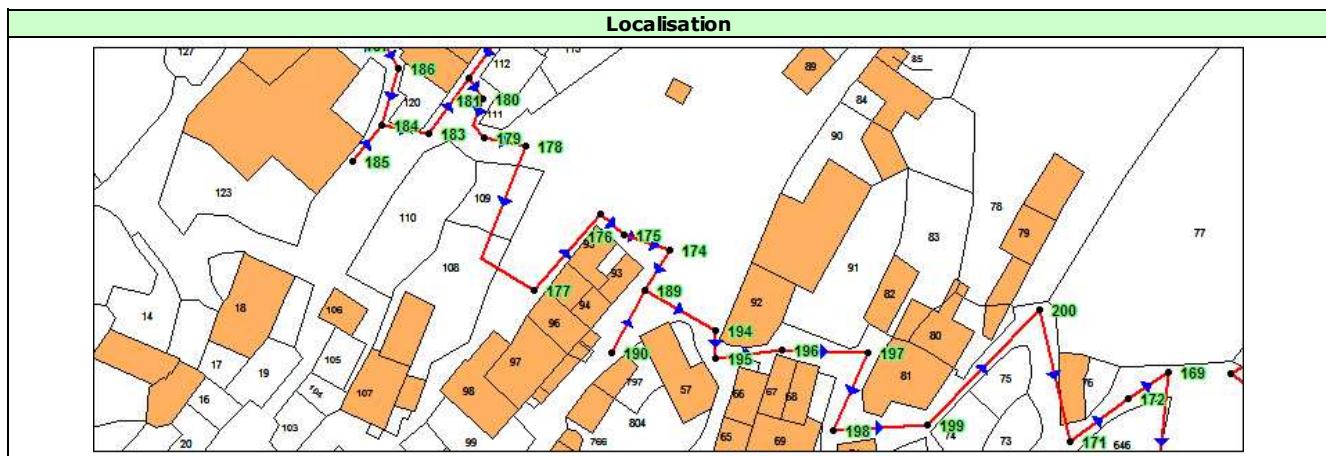
Observations sur les collecteurs	
1	
2	Arrivée en chute
8

Observations sur la cunette	
Obstacle dépôts	Absence de cunette

Observations sur le regard	
Hydrocurage

Travaux proposés	
Hydrocurage
