## Diagnostic du réseau d'assainissement CCBVIR Réseau d'eaux usées

**RV N°  
00176  
Séparatif  
eaux  
usées  
(HY13 B0001)**

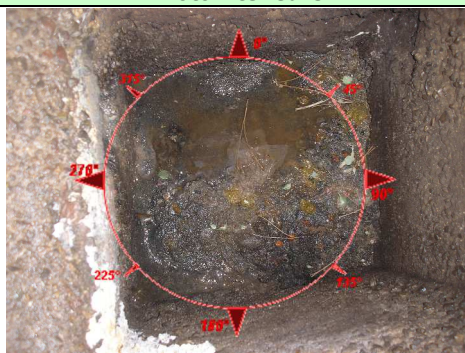
Observations sur les collecteurs	
1	Arrivée en chute
8

Observations sur la cunette	
Présence de racines	Obstacle dépôts
Abrasion/corrosion

Travaux proposés	
Hydrocurage	Amélioration de l'écoulement
