Désignation	Ouvrage visité	Type d'ouvrage	Regard de visite simple
Altimétrie	Cote tampon NGF : NR m	Profondeur : 0,500 m	Cote radier NGF : NR m
Debit eau claire parasite (QECP)	NR l/s

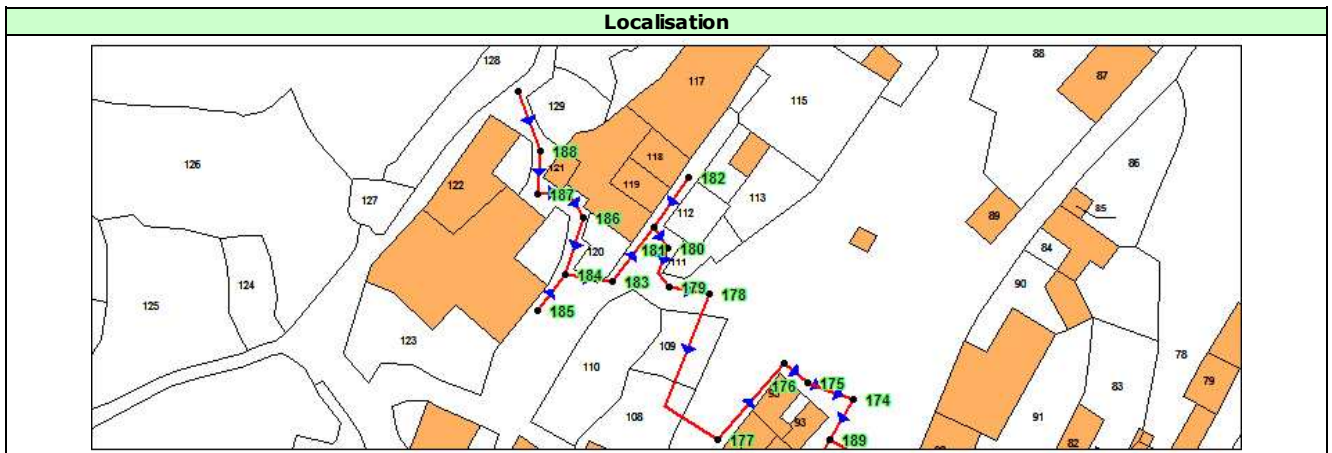
Photo intérieure	caractéristiques des canalisations					
	Collecteur	Angle	Géométrie	Nature	FE/TN	FE/NGF
	1:Arrivée I	342 °	Ø150	Fibro ciment	0,500 m	NR m
	2:Arrivée II.1	49 °	Ø100	PVC	0,250 m	NR m
	8:Exutoire I	225 °	Ø150	Fibro ciment	0,500 m	NR m

Observations sur les collecteurs	
1	
2	Arrivée en chute
8

Observations sur la cunette	
Présence de racines	Obstacle dépôts
Abrasion/corrosion	Absence de cunette

Travaux proposés	
Hydrocurage	Amélioration de l'écoulement
