Diagnostic du réseau d'assainissement CCBVIR Réseau d'eaux usées

**RV N°
00181
Séparatif
eaux
usées
(HY13 B0001)**

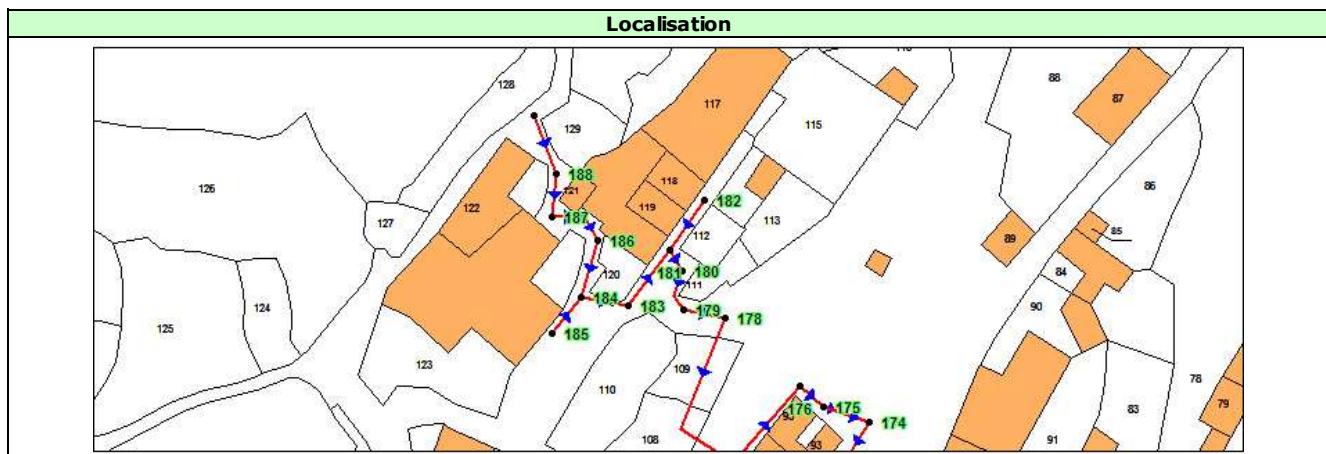
| Photo intérieure | caractéristiques des canalisations | | | | | |

| Observations sur les collecteurs | |
|---|---|
| 2 | Arrivée en chute |
| 3 | Arrivée en chute |

| Observations sur la cunette | |
|---|---|
| Obstacle dépôts | Abrasion/corrosion |
| Absence de cunette | |

| Observations sur le regard | |
|---|---|
| Hydrocurage | Amélioration de l'écoulement |
