# Diagnostic du réseau d'assainissement CCBVIR Réseau d'eaux usées

**RV N°  
00182  
Séparatif  
eaux  
usées  
(HY13 B0001)**

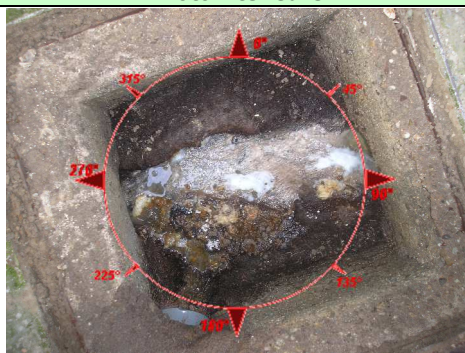
Photo intérieure	caractéristiques des canalisations					
	Collecteur	Angle	Géométrie	Nature	FE/TN	FE/NGF

Observations sur les collecteurs	
1	QECF: 0.000 l/s
2	Arrivée en chute
8	
Observations sur la cunette	
Présence de racines	Obstacle dépôts
Absence de cunette	
Observations sur le regard	
Travaux proposés	
Hydrocurage	Amélioration de l'écoulement
