Diagnostic du réseau d'assainissement CCBVIR Réseau d'eaux usées

**RV N°
00189
Séparatif
eaux
usées
(HY13 B0001)**

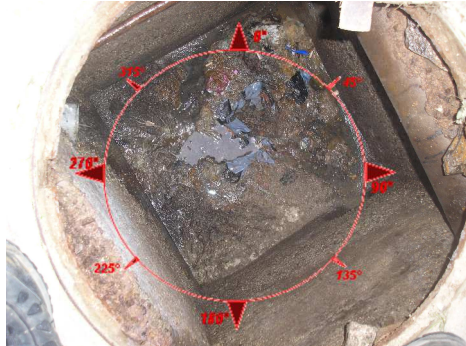
Photo intérieure	caractéristiques des canalisations					
	Collecteur	Angle	Géométrie	Nature	FE/TN	FE/NGF

Observations sur les collecteurs	
1	
2	Arrivée en chute
3	
4	Arrivée en chute
8

Observations sur la cunette	
Obstacle dépôts	Abrasion/corrosion
Absence de cunette

Travaux proposés	
Hydrocurage	Amélioration de l'écoulement
