# Diagnostic du réseau d'assainissement CCBVIR Réseau d'eaux usées

**RV N°  
00195  
Séparatif  
eaux  
usées  
(HY13 B0001)**

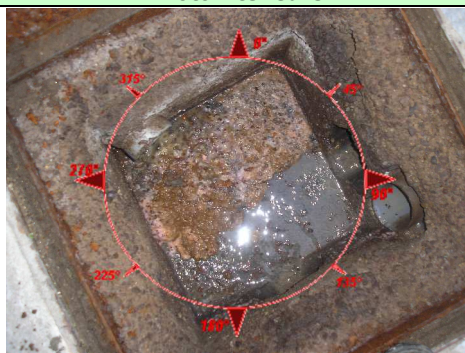
Photo intérieure	caractéristiques des canalisations					
	Collecteur	Angle	Géométrie	Nature	FE/TN	FE/NGF

Observations sur les collecteurs	
1	
2	Arrivée en chute
3	Arrivée en chute
8

Observations sur la cunette	
Obstacle dépôts	Abrasion/corrosion
Absence de cunette

Travaux proposés	
Hydrocurage
