Diagnostic du réseau d'assainissement CCBVIR Réseau d'eaux usées

RV N°
00196
Séparatif
eaux
usées
(HY13 B0001)

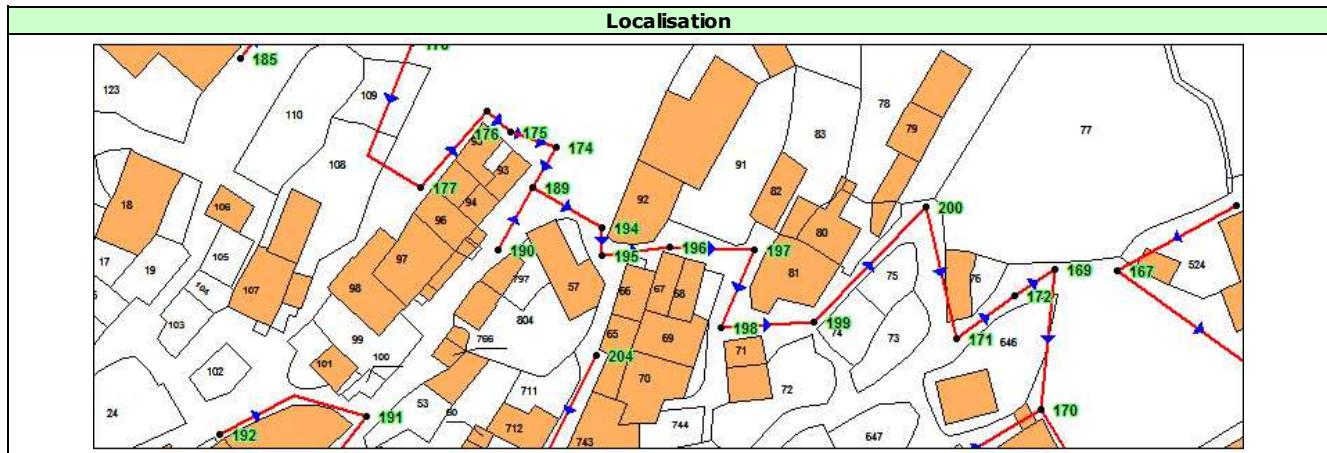
Désignation	Ouvrage visité	Type d'ouvrage	Regard de visite simple
Altimétrie	Cote tampon NGF : NR m	Profondeur : 0,480 m	Cote radier NGF : NR m
Debit eau claire parasite (QECP)	NR l/s

Photo intérieure	caractéristiques des canalisations					
	Collecteur	Angle	Géométrie	Nature	FE/TN	FE/NGF
1:Arrivée I	268 °	Ø150	Fibro ciment	0,340 m	NR m	
2:Arrivée II.1	289 °	Ø100	Fibro ciment	0,220 m	NR m	
3:Arrivée II.2	315 °	Ø100	PVC	0,220 m	NR m	
4:Arrivée II.3	9 °	Ø50	Fibro ciment	0,480 m	NR m	
8:Exutoire I	97 °	Ø150	Fibro ciment	0,480 m	NR m

Observations sur les collecteurs	
1	Arrivée en chute
2	Arrivée en chute
3	Arrivée en chute
4	
8

Observations sur la cunette	
Abrasion/corrosion	Absence de cunette
