## Diagnostic du réseau d'assainissement CCBVIR Réseau d'eaux usées

**RV N°  
00197  
Séparatif  
eaux  
usées  
(HY13 B0001)**

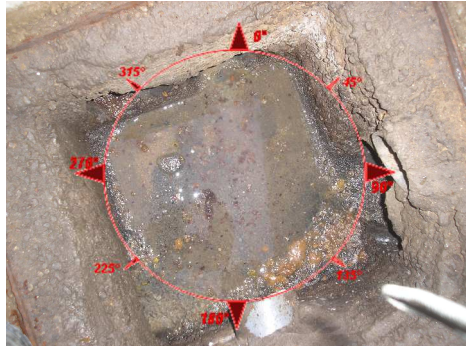
Photo intérieure	caractéristiques des canalisations					
	Collecteur	Angle	Géométrie	Nature	FE/TN	FE/NGF

Observations sur les collecteurs	
1	
2	
3	Arrivée en chute
4	
5	Arrivée en chute
8

Observations sur la cunette	
Obstacle dépôts	Absence de cunette
