# **Diagnostic du réseau d'assainissement CCBVIR Réseau d'eaux usées**

**RV N°  
 00201  
 Séparatif  
 eaux  
 usées  
 (HY13 B0001)**

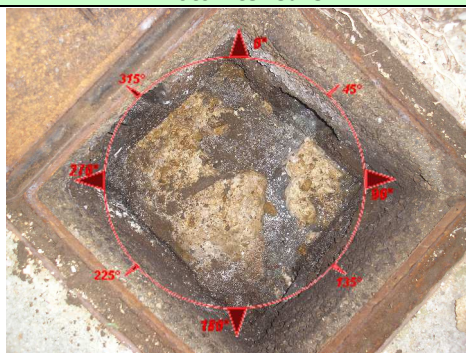
1:Arrivée I	6 °	Ø150	Fibro ciment	0,450 m	NR m
	2:Arrivée II.1	296 °	Ø150	Fibro ciment	0,300 m	NR m
	8:Exutoire I	110 °	Ø150	Fibro ciment	0,520 m	NR m

Observations sur les collecteurs	
1	Arrivée en chute
2	Arrivée en chute
8	
Observations sur la cunette	
Obstacle dépôts	Abrasion/corrosion
Absence de cunette	
Observations sur le regard	
Travaux proposés
