# **Diagnostic du réseau d'assainissement CCBVIR Réseau d'eaux usées**

**RV N°  
 00208  
 Séparatif  
 eaux  
 usées  
 (HY13 B0001)**

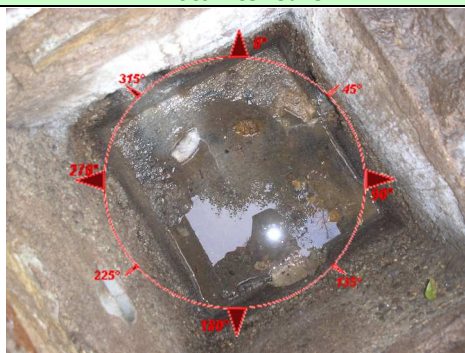
Observations sur les collecteurs	
1	Arrivée en chute
2	
3	Arrivée en chute
8

Observations sur la cunette	
Obstacle dépôts	Absence de cunette
