# Diagnostic du réseau d'assainissement CCBVIR Réseau d'eaux usées

**RV N°  
00211  
Séparatif  
eaux  
usées  
(HY13 B0001)**

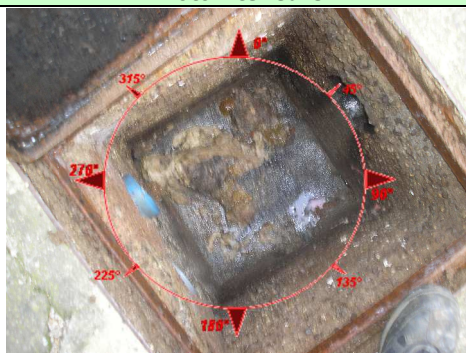
Observations sur les collecteurs	
1	Arrivée en chute
2	Arrivée en chute
3	Arrivée en chute
4	Arrivée en chute
8

Observations sur la cunette	
Obstacle dépôts	Absence de cunette
