Diagnostic du réseau d'assainissement CCBVIR

Réseau d'eaux usées

**RV N°
00214
Séparatif
eaux
usées
(HY13 B0001)**

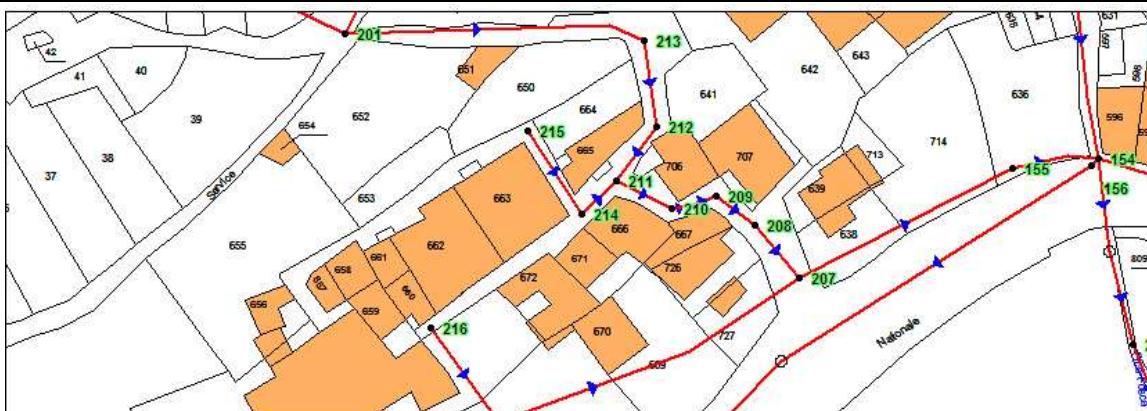
Photo intérieure		caractéristiques des canalisations					
Collecteur	Angle	Géométrie	Nature	FE/TN	FE/NGF		
1:Arrivée I	329 °	Ø150	Fibro ciment	0,500 m	0,000 m		
2:Arrivée II.1	276 °	Ø100	PVC	0,240 m	0,300 m		
3:Arrivée II.2	256 °	Ø100	PVC	0,240 m	0,300 m		
4:Arrivée II.3	128 °	Ø150	Fibro ciment	0,320 m	0,200 m		
8:Exutoire I	59 °	Ø150	Fibro ciment	0,540 m	0,000 m

Observations sur les collecteurs	
1	Arrivée en chute
2	Arrivée en chute
3	Arrivée en chute
4	Arrivée en chute
8	Arrivée en chute

Observations sur la cunette	
Obstacle dépôts	Abrasion/corrosion
Absence de cunette

Observations sur le regard	
Travaux proposés	
Hydrocureuse	Amélioration de l'écoulement
