# Diagnostic du réseau d'assainissement CCBVIR Réseau d'eaux usées

**RV N°  
00216  
Séparatif  
eaux  
usées  
(HY13 B0001)**

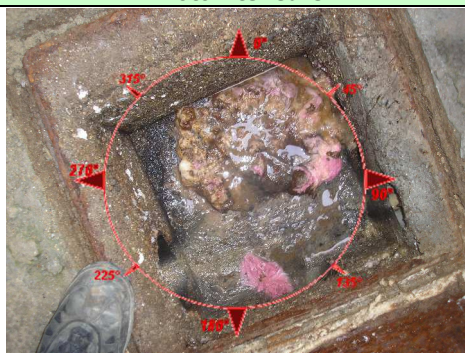
Photo intérieure	caractéristiques des canalisations					
	Collecteur	Angle	Géométrie	Nature	FE/TN	FE/NGF

1:Arrivée I	305 °	Ø150	Fibro ciment	0,300 m	NR m
	2:Arrivée II.1	54 °	Ø150	Fibro ciment	0,300 m	NR m
	3:Arrivée II.2	68 °	Ø100	PVC	0,170 m	NR m
	8:Exutoire I	154 °	Ø150	Fibro ciment	0,350 m	NR m

Observations sur les collecteurs	
1	
2	
3	Arrivée en chute
8

Observations sur la cunette	
Obstacle dépôts	Absence de cunette

Travaux proposés	
Hydrocurage
