Diagnostic du réseau d'assainissement CCBVIR Réseau d'eaux usées

RV N°
00219
Séparatif
eaux
usées
(HY13 B0001)

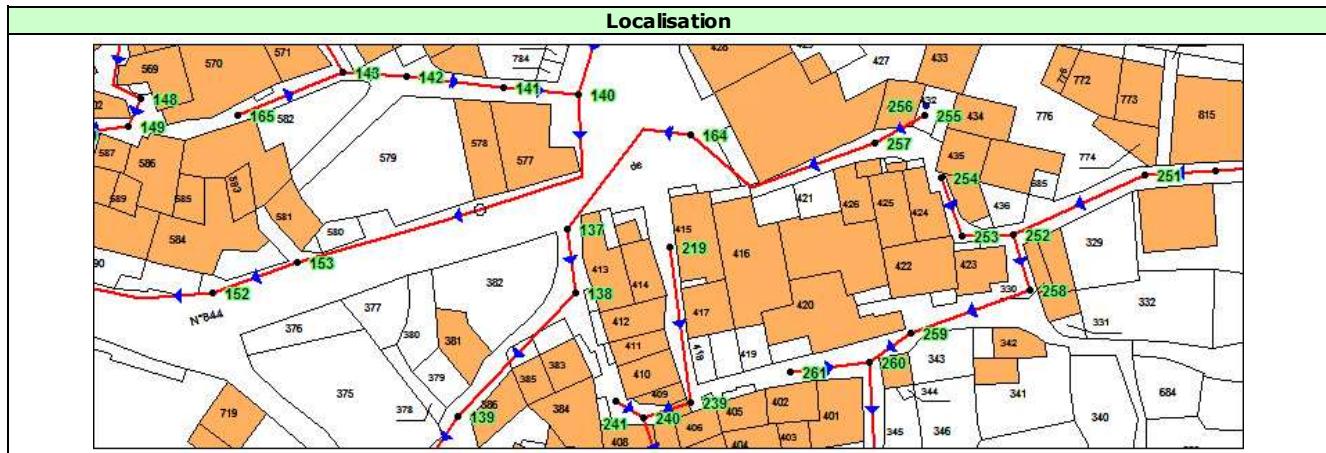
Observations sur les collecteurs	
1	Arrivée en chute
2	Arrivée en chute
3	Arrivée en chute
4	Arrivée en chute
8

Observations sur la cunette	
Obstacle dépôts	Absence de cunette
