# Diagnostic du réseau d'assainissement CCBVIR Réseau d'eaux usées

**RV N°  
 00237  
 Séparatif  
 eaux  
 usées  
 (HY13 B0001)**

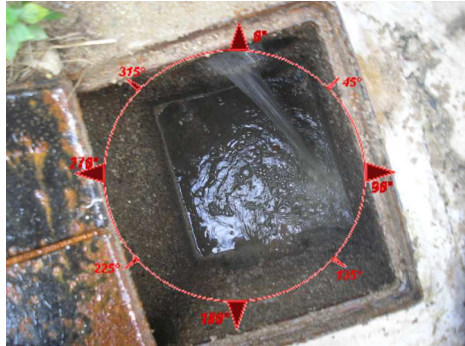
1:Arrivée I	355 °	Ø250	Fibro ciment	0,600 m	NR m
	2:Arrivée II.1	281 °	Ø100	PVC	0,340 m	NR m
	8:Exutoire I	195 °	Ø250	Fibro ciment	0,900 m	NR m

Observations sur les collecteurs	
1	Arrivée en chute
2	Arrivée en chute
8	
Observations sur la cunette	
Obstacle dépôts	Abrasion/corrosion
Absence de cunette	
Observations sur le regard	
Travaux proposés
