# Diagnostic du réseau d'assainissement CCBVIR Réseau d'eaux usées

**RV N°  
00242  
Séparatif  
eaux  
usées  
(HY13 B0001)**

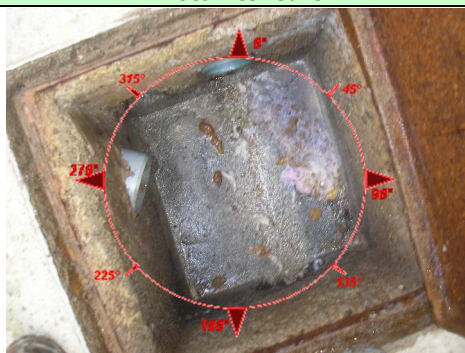
Photo intérieure	caractéristiques des canalisations				
	Collecteur	Angle	Géométrie	Nature	FE/TN FE/NGF

Observations sur les collecteurs	
1	
2	Arrivée en chute
3	Arrivée en chute
4	Arrivée en chute
8

Observations sur la cunette	
Obstacle dépôts	Abrasion/corrosion
Absence de cunette
