<b>Désignation</b>	Ouvrage visité	<b>Type d'ouvrage</b>	Regard de visite simple
<b>Altimétrie</b>	Cote tampon NGF : NR m	Profondeur : 0,660 m	Cote radier NGF : NR m
<b>Debit eau claire parasite (QECF)</b>	NR l/s

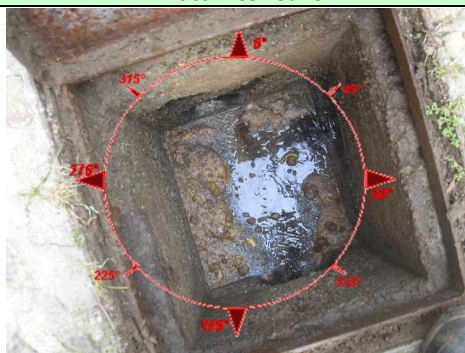
Photo intérieure	caractéristiques des canalisations					
	Collecteur	Angle	Géométrie	Nature	FE/TN	FE/NGF

1:Arrivée I	353 °	Ø150	Fibro ciment	0,630 m	NR m
	2:Arrivée II.1	56 °	Ø200	Fibro ciment	0,650 m	NR m
	3:Arrivée II.2	332 °	Ø100	Fibro ciment	0,300 m	NR m
	4:Arrivée II.3	321 °	Ø100	Fibro ciment	0,400 m	NR m
	8:Exutoire I	172 °	Ø200	Fibro ciment	0,660 m	NR m

Observations sur les collecteurs	
1	
2	
3	Arrivée en chute
4	Arrivée en chute
8

Observations sur la cunette	
Obstacle dépôts	Abrasion/corrosion
Absence de cunette
