## Diagnostic du réseau d'assainissement CCBVIR Réseau d'eaux usées

**RV N°  
00246  
Séparatif  
eaux  
usées  
(HY13 B0001)**

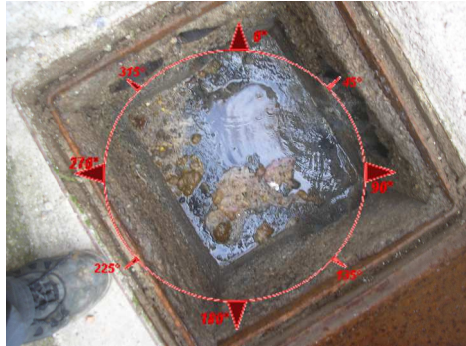
Photo intérieure	caractéristiques des canalisations					
	Collecteur	Angle	Géométrie	Nature	FE/TN	FE/NGF

Observations sur les collecteurs	
1	Arrivée en chute
2	
3	Arrivée en chute
4	Arrivée en chute
8

Observations sur la cunette	
Obstacle dépôts	Abrasion/corrosion
Absence de cunette
