## Diagnostic du réseau d'assainissement CCBVIR Réseau d'eaux usées

**RV N°  
 00249  
 Séparatif  
 eaux  
 usées  
 (HY13 B0001)**

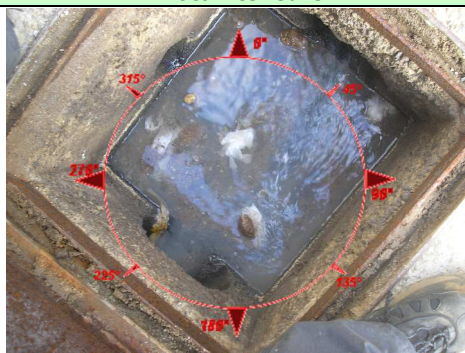
Photo intérieure	caractéristiques des canalisations				
	Collecteur	Angle	Géométrie	Nature	FE/TN FE/NGF

1: Arrivée I	31 °	Ø200	Fibro ciment	0,500 m NR m
	2: Arrivée II.1	342 °	Ø100	Fibro ciment	0,380 m NR m
	8: Exutoire I	268 °	Ø200	Fibro ciment	0,500 m NR m
