## Diagnostic du réseau d'assainissement CCBVIR Réseau d'eaux usées

**RV N°  
00262  
Séparatif  
eaux  
usées  
(HY13 B0001)**

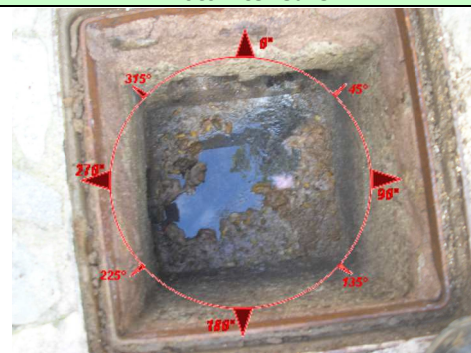
| Observations sur les collecteurs | |
|---|---|
| 2 | Arrivée en chute |
| Obstacle dépôts | Absence de cunette |
