## Diagnostic du réseau d'assainissement CCBVIR Réseau d'eaux usées

**RV N°**  
**00286**  
**Séparatif**  
**eaux**  
**usées**  
(HY13 B0001)

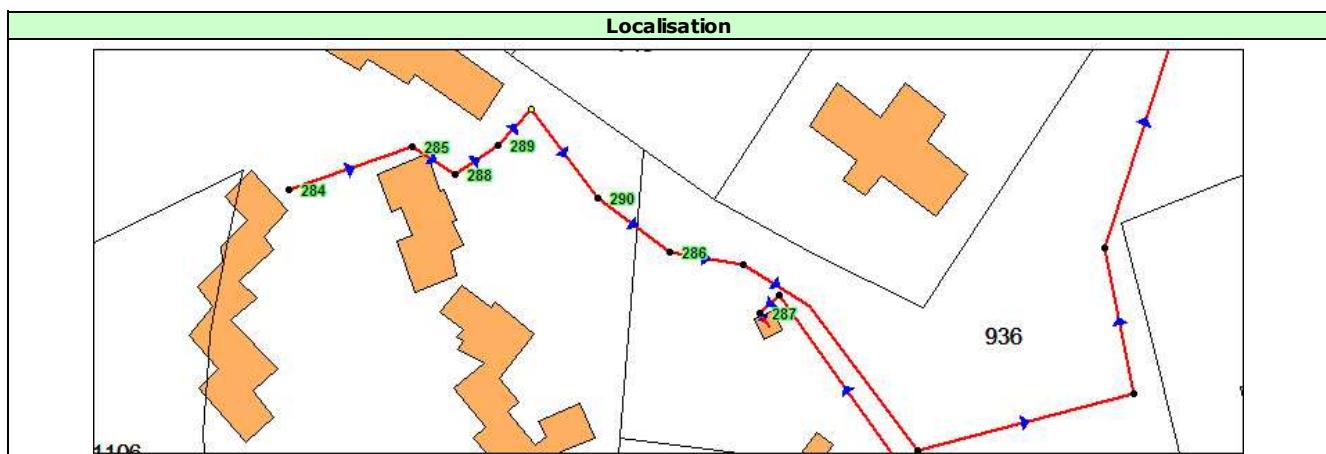
Observations sur les collecteurs	
1	
2	Arrivée en chute
3	
8

Observations sur la cunette	
Obstacle dépôts

Observations sur le regard	
Départ du nouveau réseau

Travaux proposés	
Hydrocurage
