# **Diagnostic du réseau d'assainissement CCBVIR Réseau d'eaux usées**

**RV N°  
 00302  
 Séparatif  
 eaux  
 usées  
 (HY13 B0001)**

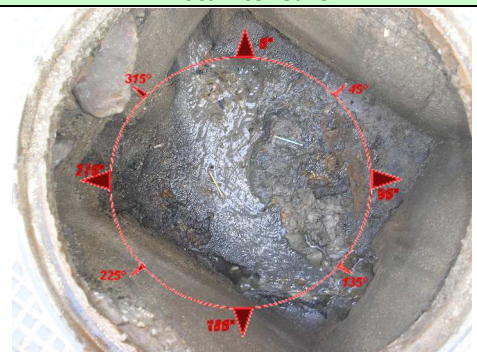
| Photo intérieure | caractéristiques des canalisations | | | | | |

| Observations sur les collecteurs | |
|---|---|
| 2 | Arrivée en chute |
| Obstacle dépôts | Abrasion/corrosion |
| Absence de cunette | |

| Observations sur les collecteurs | |
|---|---|
| Hydrocurage | |
