# Diagnostic du réseau d'assainissement CCBVIR Réseau d'eaux usées

**RV N°  
00305  
Séparatif  
eaux  
usées  
(HY13 B0001)**

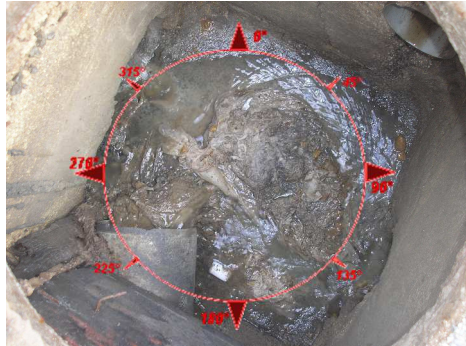
Photo intérieure	caractéristiques des canalisations

Observations sur les collecteurs	
1	
2	
3	Arrivée en chute
8

Observations sur la cunette	
Obstacle dépôts	Absence de cunette

Travaux proposés
Hydrocurage
