**Diagnostic du réseau  
d'assainissement  
CCBVIR  
Réseau d'eaux usées**

**RV N°  
00310  
Séparatif  
eaux  
usées  
(HY13 B0001)**

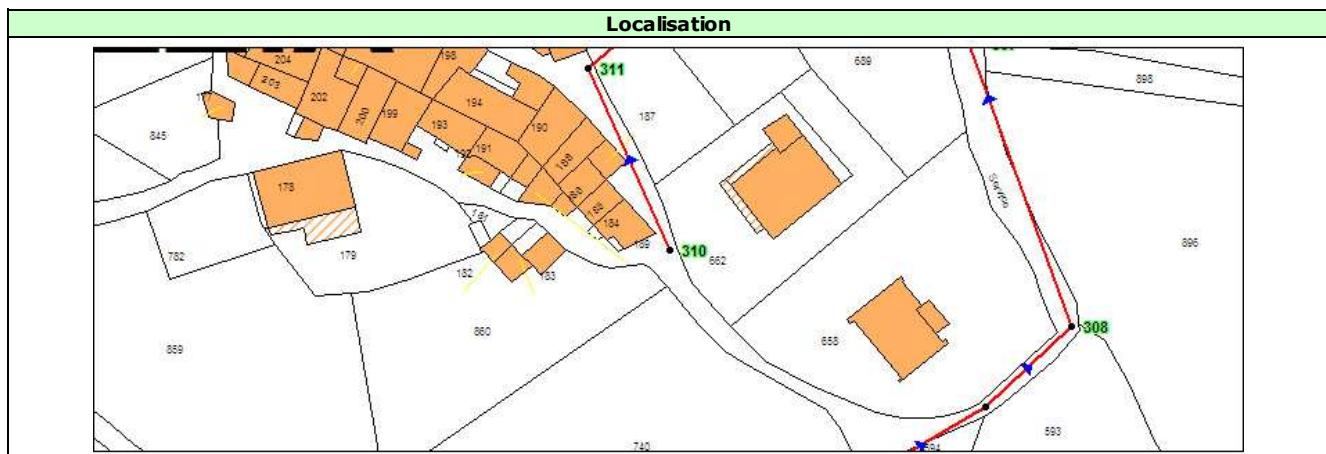
<b>Observations sur les collecteurs</b>	
1	
2	
3	Arrivée en chute
8

<b>Observations sur la cunette</b>	
Obstacle dépôts	Abrasion/corrosion
Absence de cunette

<b>Observations sur le regard</b>	
Hydrocurage
