# Diagnostic du réseau d'assainissement CCBVIR Réseau d'eaux usées

**RV N°  
00311  
Séparatif  
eaux  
usées  
(HY13 B0001)**

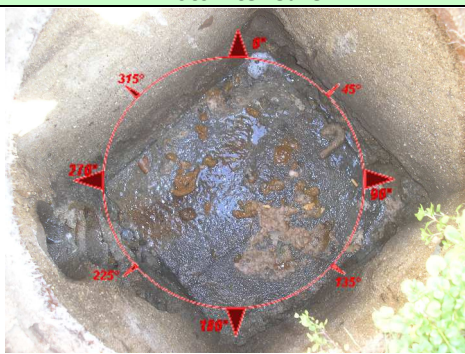
| Photo intérieure | caractéristiques des canalisations | | | | | |

| Observations sur les collecteurs | |
|---|---|
| 2 | Arrivée en chute |
| 3 | Arrivée en chute |

| Observations sur la cunette | |
|---|---|
| Obstacle dépôts | Absence de cunette |

| Travaux proposés | |
|---|---|
| Hydrocurage | Renforcement de l'ouvrage |
