# Diagnostic du réseau d'assainissement CCBVIR Réseau d'eaux usées

**RV N°  
00312  
Séparatif  
eaux  
usées  
(HY13 B0001)**

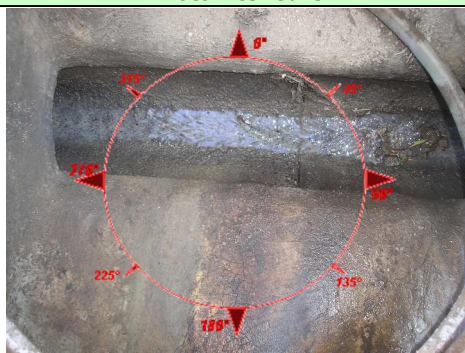
Observations sur les collecteurs	
1	
2	Arrivée en chute
3	Arrivée en chute
4	Arrivée en chute
8
