Diagnostic du réseau d'assainissement CCBVIR Réseau d'eaux usées

**RV N°
00317
Séparatif
eaux
usées
(HY13 B0001)**

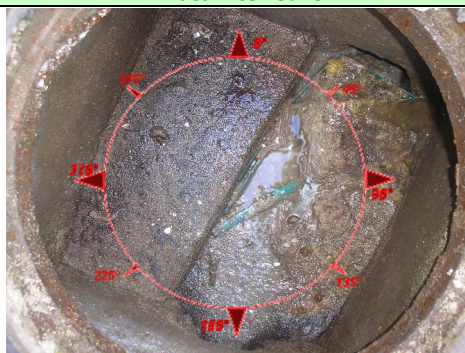
| Photo intérieure | caractéristiques des canalisations | | | | | |

| Observations sur la cunette | |
|---|---|
| Obstacle dépôts | Absence de cunette |

| Travaux proposés | |
|---|--|
| Hydrocurage | |
