Diagnostic du réseau d'assainissement CCBVIR Réseau d'eaux usées

**RV N°
00319
Séparatif
eaux
usées
(HY13 B0001)**

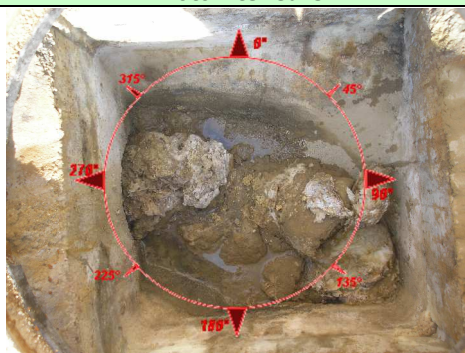
Observations sur la cunette	
Obstacle dépôts

Observations sur le regard	
Important dépôt de graisses

Travaux proposés	
Hydrocurage	Amélioration de l'écoulement
