## Diagnostic du réseau d'assainissement CCBVIR Réseau d'eaux usées

**RV N°  
00321  
Séparatif  
eaux  
usées  
(HY13 B0001)**

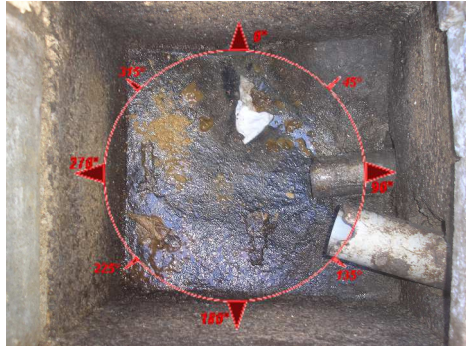
Observations sur les collecteurs	
1	Arrivée en chute
2	
8	
Observations sur la cunette	
Obstacle dépôts	
Observations sur le regard	
Travaux proposés	
Hydrocurage
