<b>Désignation</b>	Ouvrage visité	<b>Type d'ouvrage</b>	Regard de visite simple
<b>Altimétrie</b>	Cote tampon NGF : NR m	Profondeur : 0,680 m	Cote radier NGF : NR m
<b>Debit eau claire parasite (QECF)</b>	NR l/s

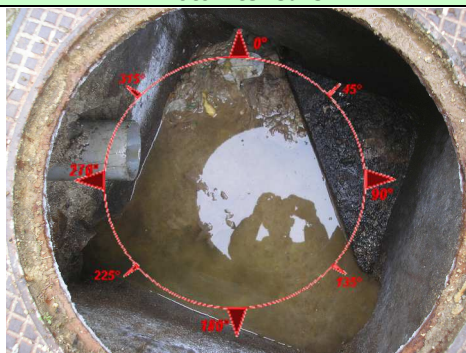
Photo intérieure	caractéristiques des canalisations					
	Collecteur	Angle	Géométrie	Nature	FE/TN	FE/NGF

1:Arrivée I	106 °	Ø150	Fibro ciment	0,680 m	NR m
	2:Arrivée II.1	257 °	Ø50	PVC	0,460 m	NR m
	3:Arrivée II.2	280 °	Ø100	PVC	0,300 m	NR m
	4:Arrivée II.3	236 °	Ø150	Fibro ciment	0,680 m	NR m
	8:Exutoire I	360 °	Ø150	Fibro ciment	0,680 m	NR m

Observations sur les collecteurs	
1	
2	Arrivée en chute
3	Arrivée en chute
4	
8

Observations sur la cunette	
Obstacle dépôts	Abrasion/corrosion
Absence de cunette

Travaux proposés	
Hydrocurage	Amélioration de l'écoulement
