## Diagnostic du réseau d'assainissement CCBVIR Réseau d'eaux usées

**RV N°  
 00329  
 Séparatif  
 eaux  
 usées  
 (HY13 B0001)**

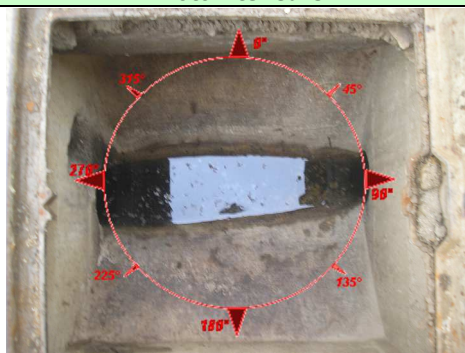
1:Arrivée I	192 °	Ø100	PVC	0,500 m	NR m
	2:Arrivée II.1	217 °	Ø100	PVC	0,350 m	NR m
	8:Exutoire I	34 °	Ø150	Fibro ciment	0,500 m	NR m

Observations sur les collecteurs	
1	
2	Arrivée en chute
8	
Observations sur la cunette	
Observations sur le regard	
Travaux proposés
