# Diagnostic du réseau d'assainissement CCBVIR Réseau d'eaux usées

**RV N°  
00331  
Séparatif  
eaux  
usées  
(HY13 B0001)**

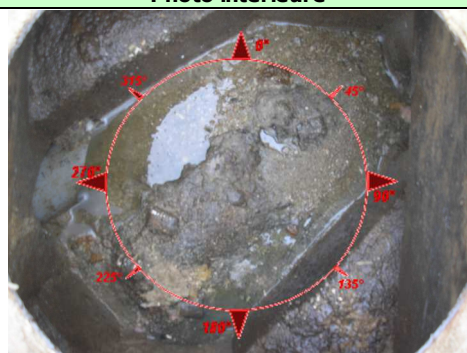
Photo intérieure	caractéristiques des canalisations

Collecteur	Angle	Géométrie	Nature	FE/TN	FE/NGF
	1:Arrivée I	215 °	Ø120	PVC	0,540 m	NR m
	2:Arrivée II.1	161 °	Ø150	Fibro ciment	0,540 m	NR m
	8:Exutoire I	68 °	Ø150	Fibro ciment	0,540 m	NR m

Observations sur les collecteurs	
1	
2	
8	
Observations sur la cunette	
Obstacle dépôts	Absence de cunette
Observations sur le regard	
Travaux proposés	
Hydrocurage	Amélioration de l'écoulement
