# Diagnostic du réseau d'assainissement CCBVIR Réseau d'eaux usées

**RV N°  
 00337  
 Séparatif  
 eaux  
 usées  
 (HY13 B0001)**

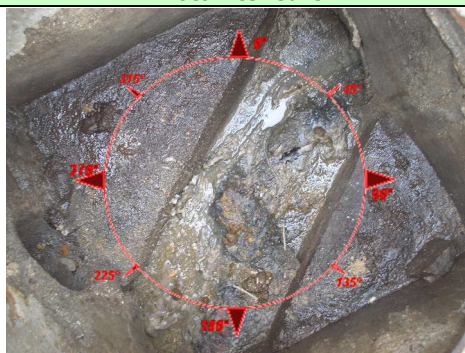
Photo intérieure	caractéristiques des canalisations

Observations sur les collecteurs	
1	
2	Arrivée en chute
8	
Observations sur la cunette	
Obstacle dépôts	Absence de cunette
Observations sur le regard	
Travaux proposés	
Hydrocurage
