## Diagnostic du réseau d'assainissement CCBVIR Réseau d'eaux usées

**RV N°  
00340  
Séparatif  
eaux  
usées  
(HY13 B0001)**

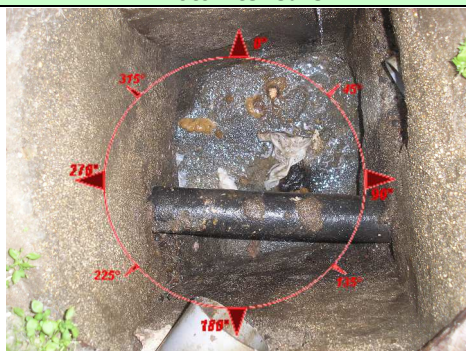
Photo intérieure	caractéristiques des canalisations					
	Collecteur	Angle	Géométrie	Nature	FE/TN	FE/NGF

Observations sur les collecteurs	
1	
2	Arrivée en chute
3	Arrivée en chute
4	Arrivée en chute
5	Arrivée en chute
8

Observations sur la cunette	
Obstacle dépôts	Absence de cunette

Observations sur le regard	
Affaissement autour du regard	
Virole non étanche	Couronne non scellée

Travaux proposés	
Hydrocurage	Réhabilitation ponctuelle
