Diagnostic du réseau d'assainissement CCBVIR Réseau d'eaux usées

RV N°
00355
Séparatif
eaux
usées
(HY13 B0001)

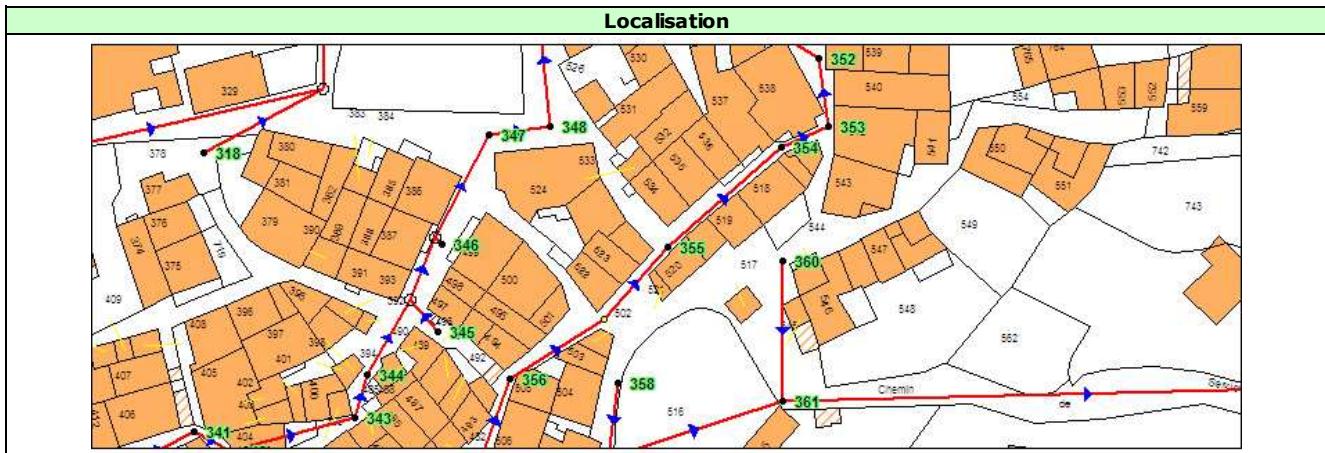
Observations sur les collecteurs	
1	
2	Arrivée en chute
3	Arrivée en chute
8

Observations sur la cunette	
Obstacle dépôts	Absence de cunette

Observations sur le regard	
Couronne non scellée

Travaux proposés	
Hydrocurage	Etanchéification
