## Diagnostic du réseau d'assainissement CCBVIR Réseau d'eaux usées

**RV N°**  
**00359**  
**Séparatif**  
**eaux**  
**usées**  
(HY13 B0001)

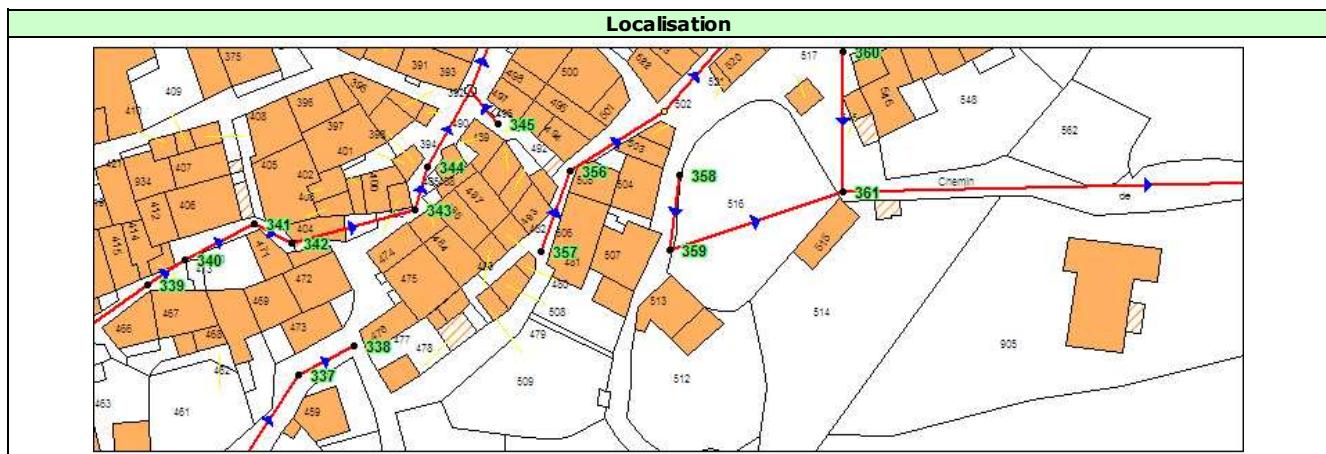
Observations sur les collecteurs	
1	Arrivée en chute
2	Arrivée en chute
8

Observations sur la cunette	
Cassure	Absence de cunette

Observations sur le regard	
Réhabilitation ponctuelle	Etanchéification

Travaux proposés	
Réhabilitation ponctuelle	Etanchéification
