# **Diagnostic du réseau d'assainissement CCBVIR Réseau d'eaux usées**

**RV N°  
 00361  
 Séparatif  
 eaux  
 usées  
 (HY13 B0001)**

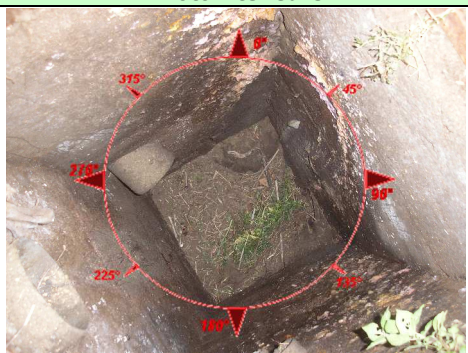
Photo intérieure	caractéristiques des canalisations					
	Collecteur	Angle	Géométrie	Nature	FE/TN	FE/NGF

Observations sur les collecteurs	
2	Arrivée en chute
3	Arrivée en chute
4	Arrivée en chute
5	Arrivée en chute
8

Observations sur la cunette	
Obstacle dépôts

Travaux proposés	
Hydrocurage
